Otimização do processo de produção em fundição de modelo de cera perdida vazado em carapaça cerâmica de um componente para a indústria automóvel

**Dissertação realizada no âmbito do Mestrado Integrado em Engenharia
Metalúrgica e de Materiais**

O objetivo do presente trabalho, assenta na necessidade de estudar um defeito de fundição, a fissuração, que surge de forma frequente, num componente denominado por *Spindel*, produzido na empresa Zollern & Comandita. Visando com a realização deste estudo uma abordagem detalhada, a dissertação foi estruturada recorrendo a um *layout* específico para o estudo de defeitos esporádicos, que contempla duas fases principais: o diagnóstico e a resolução. No diagnóstico, recorrendo a ensaios de Líquidos Penetrantes, DSC e SEM, bem como a uma análise metalográfica adequada, evidenciou-se que o defeito em questão se encontrava associado ao fenómeno de fissuração a frio, cuja origem estaria na solicitação mecânica sofrida pelos componentes durante determinadas etapas do processo de fabrico. Nesse sentido, foi desenvolvido e testado um plano de medidas com o objetivo de atenuar o efeito negativo da solicitação mecânica na integridade dos componentes, o

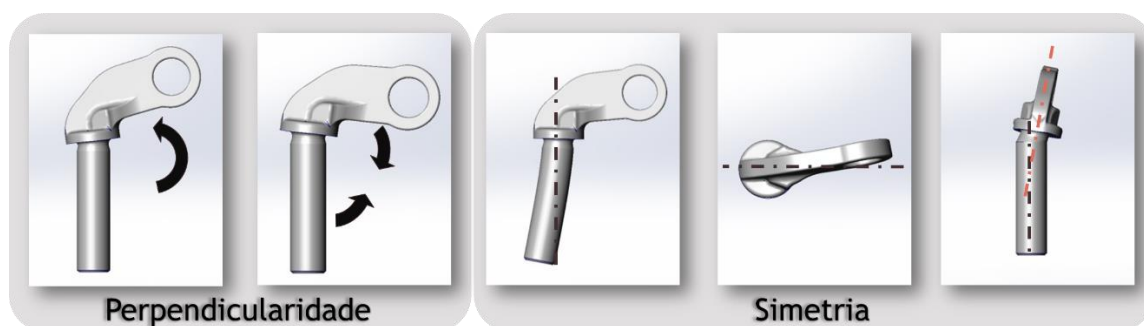
Figura 13 - Representação esquemática dos tipos de empeno suscetíveis de ocorrência na FN 7,374.

Para esta etapa são redirecionadas as peças “Empenadas”, assim classificadas após a verificação com um calibre desenhado especificamente para este fim. Este verifica o empeno da peça que se traduz num desvio geométrico: quanto à sua perpendicularidade e simetria (vide figura Figura 13), permitindo ainda a validação dimensional, quanto à largura do veio e espessura da placa segundo as especificações apresentadas na Figura 1.B1 do *Anexo B1*.

O endireitamento executado pelos colaboradores inicia-se, assim, sempre com uma força aplicada com um martelo para corrigir a perpendicularidade que é falha

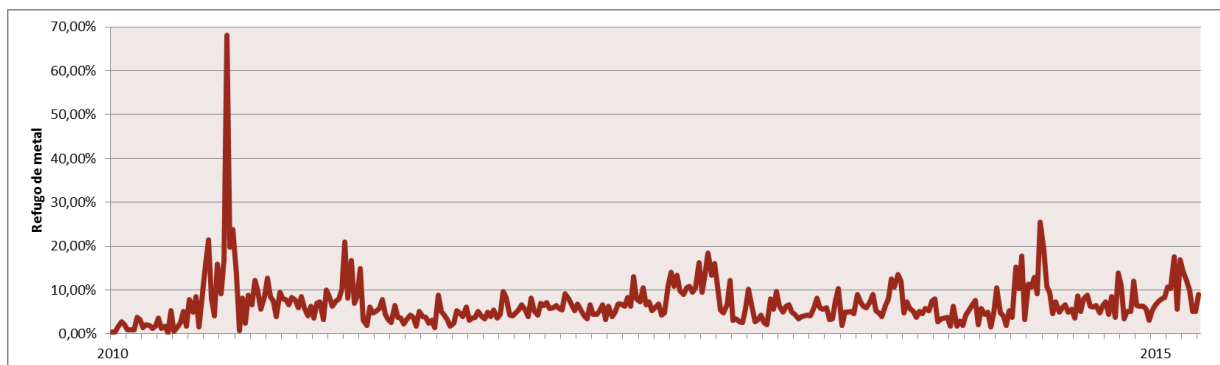
Figura 14 - Histórico da taxa de refugo da FN 7,374 desde o início da sua produção na ZCP.

A FN 7,374, que teve o início da sua produção no ano 2010, apresenta taxas de sucata consideravelmente indesejadas à empresa, tendo sido já responsável por uma prejuízo de 134.106€. Neste sentido, um levantamento de dados realizado permitiu um estudo da taxa de refugo interno desta FN, que se encontra exposto no gráfico apresentado na Figura 14.

É possível indicar que o valor médio de refugo causado por defeitos examinados na etapa final de processamento, toma uma média de, aproximadamente, 7%. Valor que comparativamente com outras taxas internas de refugo não faz desta FN uma das

mais gravosas. Contudo, a par do interesse em diminuir este valor este estudo admite ainda a análise da flutuabilidade de resultados explícita no presente gráfico.

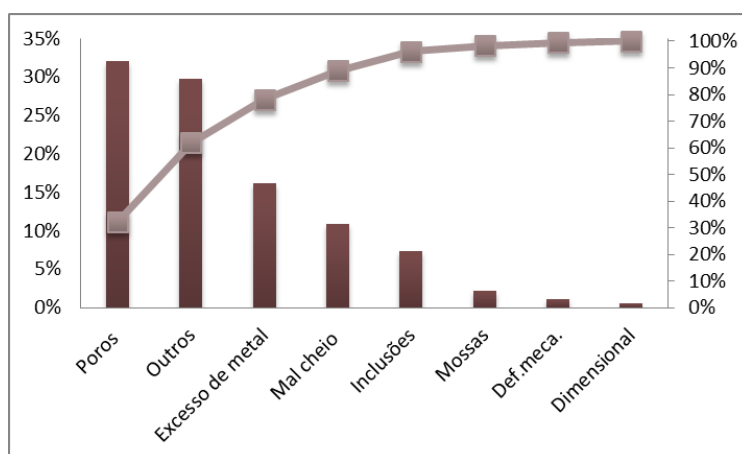
Atendendo a esta exibição é possível identificar como defeitos críticos, ou seja, como principais defeitos promotores do refugo, os “Poros” e os “Outros”, sendo que os “Outros” estão especificados internamente como defeitos relacionados com rechupes, fissuras, abatimentos, escanadas, entre outros. Especificamente para esta FN o defeito “Outros” representa, praticamente em todos os casos, fissuras vulgarmente denominadas por estaladas.

Figura 15 - Ponderação dos defeitos reportados, responsáveis pelo refugo apresentado no gráfico anterior. Neste caso, porque os “Poros” são relativos, mais concretamente, com variações de método e, porque o diagrama analisado não retrata a situação apurada mais recente, onde têm sido implementadas otimizações à variação do processo, (ver o diagrama

correspondente à Figura 2.B1 no *Anexo B1*), o defeito em estudo trata-se do que representa desde o início de produção, aproximadamente, 30% das causas de refugo, a fissura.

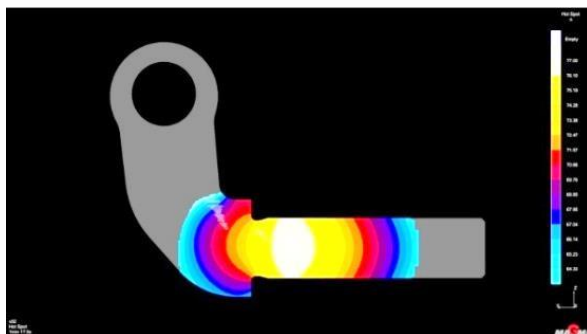
Figura 17 -Blank simulation analisada segundo o output de hot spot.

Inicialmente, com o intuito de determinar a região de módulo crítico da peça, e de correspondente ponto quente, realizou-se uma simulação apenas sob a peça, geralmente designada de *blank simulation*. Assim, verificou-se que a região de ponto quente, observável na Figura 17, se situa numa região próxima de onde se verificou

a ocorrência de fissuras nas peças produzidas. Os parâmetros utilizados na simulação encontram-se na Figura 3.B1 no *Anexo B1* [33].

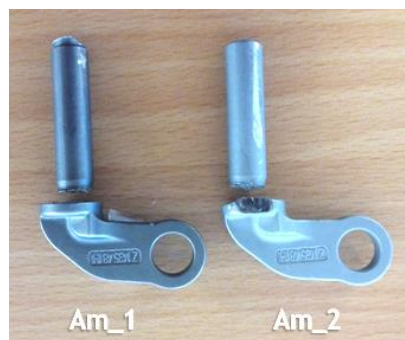
Pelo que se justificou uma análise em SEM de duas superfícies de fratura relativas a duas diferentes amostras, indicadas para o efeito uma vez que apresentavam fissuras grosseiras aquando do ensaio de LP. A essas duas amostras foram aplicadas cargas para que cedessem pela fissura e expusessem a zona de fratura correspondente à fissura, como mostra a Figura 28.

Figura 28 - Fratura imposta nas duas amostras para análise em SEM.

As morfologias das duas amostras são demonstrativas de um tipo de fratura dúctil, como é característico deste tipo de material (ver Figura 4.B2 apresentada no *Anexo B2*). Os resultados obtidos nesta análise evidenciaram, em ambas as amostras, a presença de microrechupes tal como indicado anteriormente (ver Figura 29). Na Am_2, identificou-se a presença de um filme heterogeneamente disperso pela zona de fratura [37].

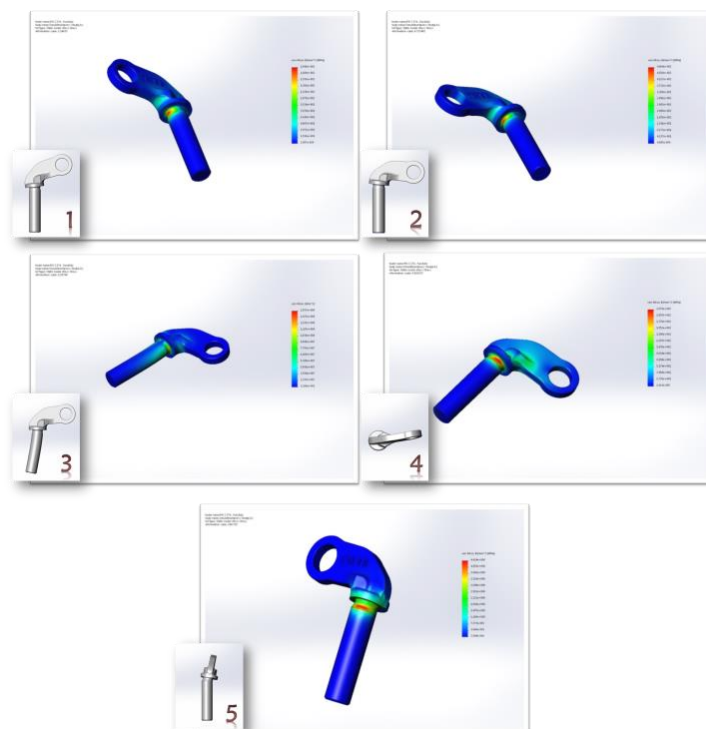
empeno, onde pode ser analisado uma concentração de tensões na região comum ao aparecimento da fissura, evidenciando a influência prejudicial do empeno na problemática em estudo (acompanhar os resultados na Figura 31).

Figura 31 - Resultados obtidos com as diferentes simulações realizadas no *SimulationXpress Analysis* do SolidWorks para os vários tipos de empeno.

Com a mesma amostragem, procedeu-se análise quantitativa para avaliar a frequência de cada tipo, visando o estudo das principais causas. Assim, os resultados apresentados na Tabela 5 revelam que os empenos intitulados como 1 e 3 (ver Figura 31) se destacam consideravelmente entre os demais.

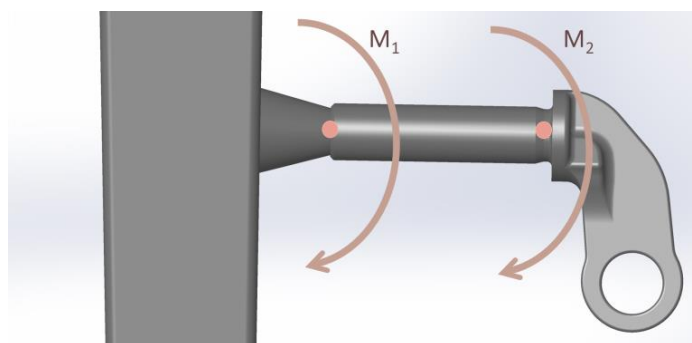
Nesta etapa, a aplicação da força é exercida sobre o SAG e não diretamente sobre as peças, o que atendendo ao princípio físico do momento de uma força, em que se define o momento como a grandeza da projeção da força sobre um plano perpendicular ao eixo, a força aplicada sobre o SAG, cria um momento, que se traduz numa grandeza vetorial responsável pela tensão sentida na peça. Adicionalmente, a vibração imposta pelo martelo promove a origem de outro momento, e atendendo à frequência de vibração deste, maior será o momento sentido no ponto de encastramento, a zona de fissuração (vide Figura 32) [43].

Figura 32 - Representação esquemática dos momentos sentidos ao longo da peça durante o abate da carapaça cerâmica.

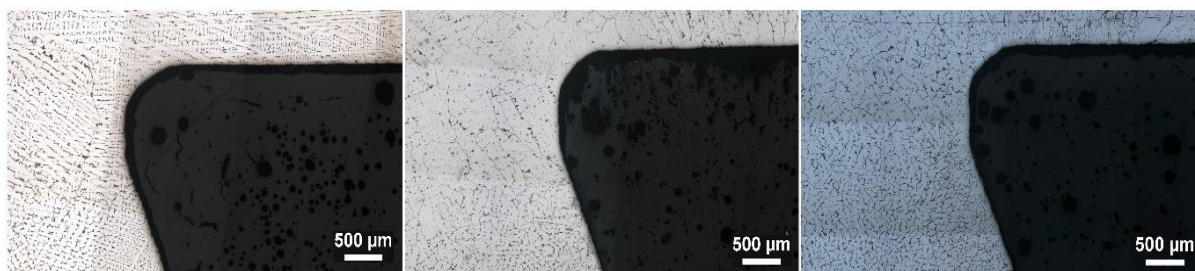
Estes resultados podem ser justificados pela presença de uma estrutura mais resistente, ou seja, uma estrutura com grãos mais finos, que pode ser comprovada por uma análise metalográfica seguida de ataque químico. Na Figura 33, estão apresentadas as microestruturas referentes às amostras íntegras representativas: de produção normal, com adição de inoculante e com a primeira camada em *Banho de Cobalto*. Nesta análise foram avaliadas 3 amostras de cada condição pelo que as restantes podem ser observadas nas Figuras 3.D, 4.D e 5.D presentes no *Anexo D*.

Figura 33 -Microestrutura próxima da região correspondente ao aparecimento comum de fissura, revelada pelo microataque *Vilella's reagent*, de: (à esquerda) uma amostra íntegra de produção normal, (ao centro) uma amostra íntegra com adição de inoculante e (à direita) uma amostra íntegra cuja primeira camada é de *Banho de Cobalto*.

Observa-se assim que, o inoculante não promoveu uma estrutura tão fina como o *Banho de Cobalto*, o que vai de encontro com os valores de peças fissuradas respetivos.

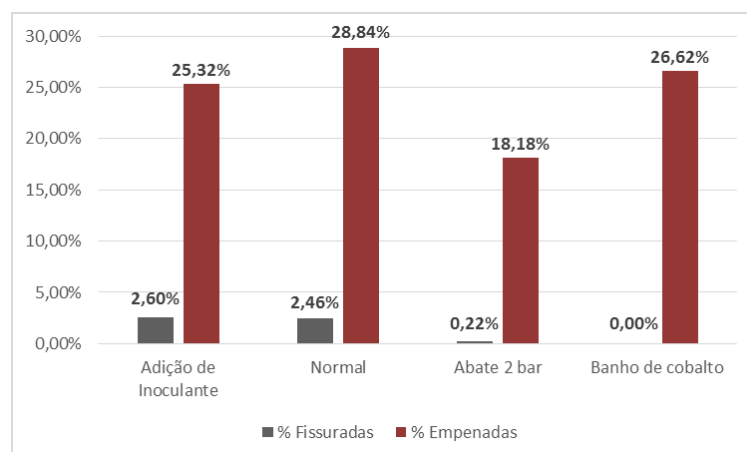
Figura 35 - Contraste entre as percentagens de peças fissuradas e empenadas das medidas propostas validadas experimentalmente e das percentagens relativas ao procedimento normal.

Assim, apurou-se que a adição de inoculante não é relevante para o caso de estudo, apresentando piores resultados que a produção normal, e que a utilização do *Banho de Cobalto* é a proposta mais interessante a nível da redução de peças fissuradas, mantendo, contudo, praticamente, os valores de peças empenadas.

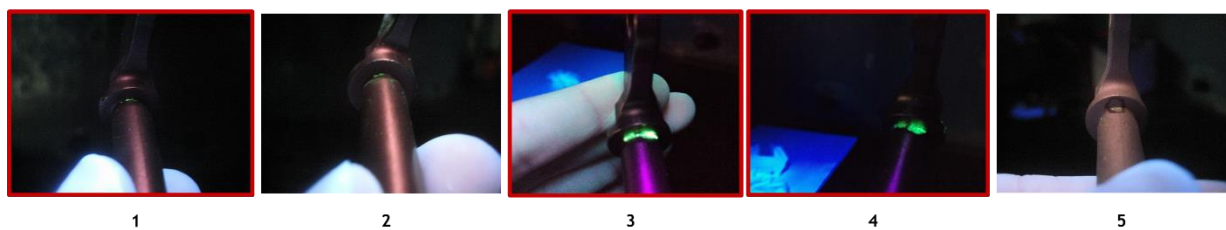
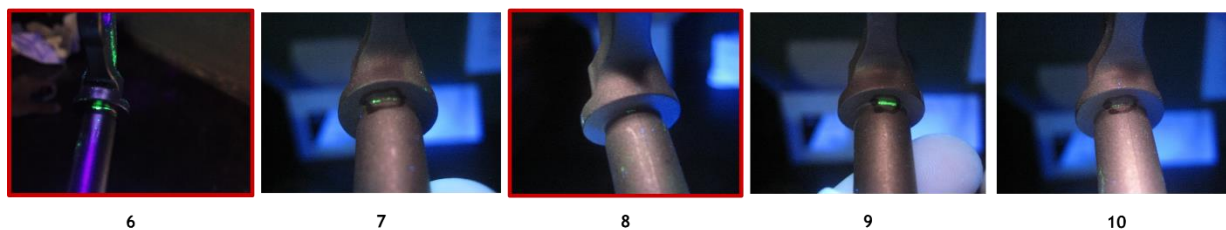
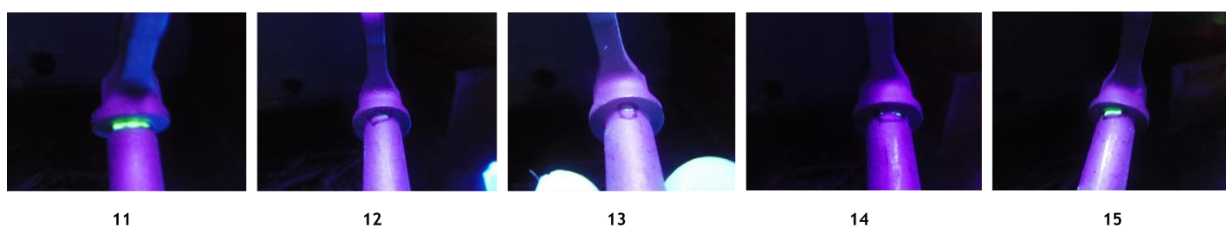
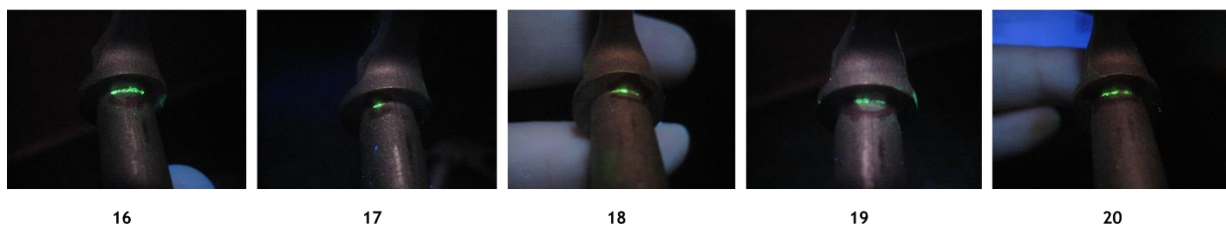
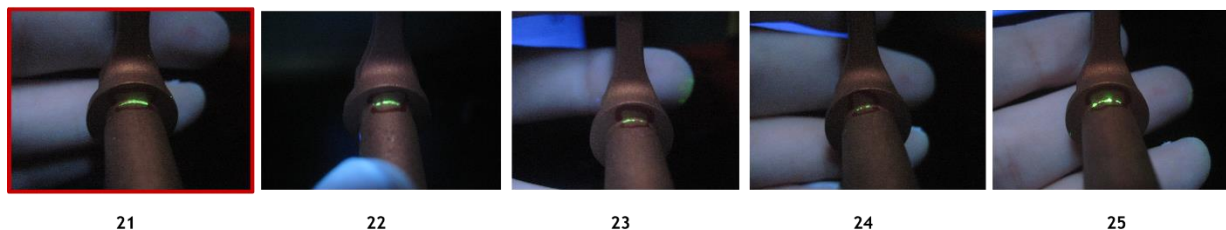
Figura 1.B2 - Resultados obtidos nos ensaios de LP, realizados numa amostragem de 25 peças para caracterização do defeito com destaque das amostras que expuseram suficientemente a fissura, após preparação metalográfica.

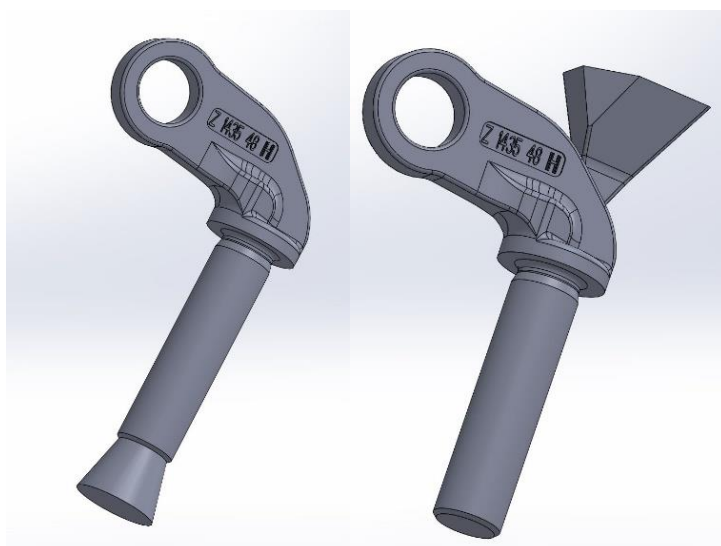
Figura 2.D - (à esquerda) Ataque atualmente empregue pela ZCP na produção da FN 7,374; (à direita) proposta de ataque a empregar pela ZCP na produção da FN 7,374.

Assim, optou-se por redesenhar o sistema de alimentação e gtagem, alterando a geometria do ataque recorrendo a uma que já era produzida internamente para outro componente (ver Figura 2.D presente no *Anexo D*), sem alterar a árvore usada para o SAG, bem como, sem diminuir o número de peças por cacho, por forma a manter o rendimento de produção. Para o efeito, esta alteração foi avaliada com o auxílio do *software* de simulação de enchimento e solidificação Magmasoft, em que se analisou o *output* de microporosidade resultantes.

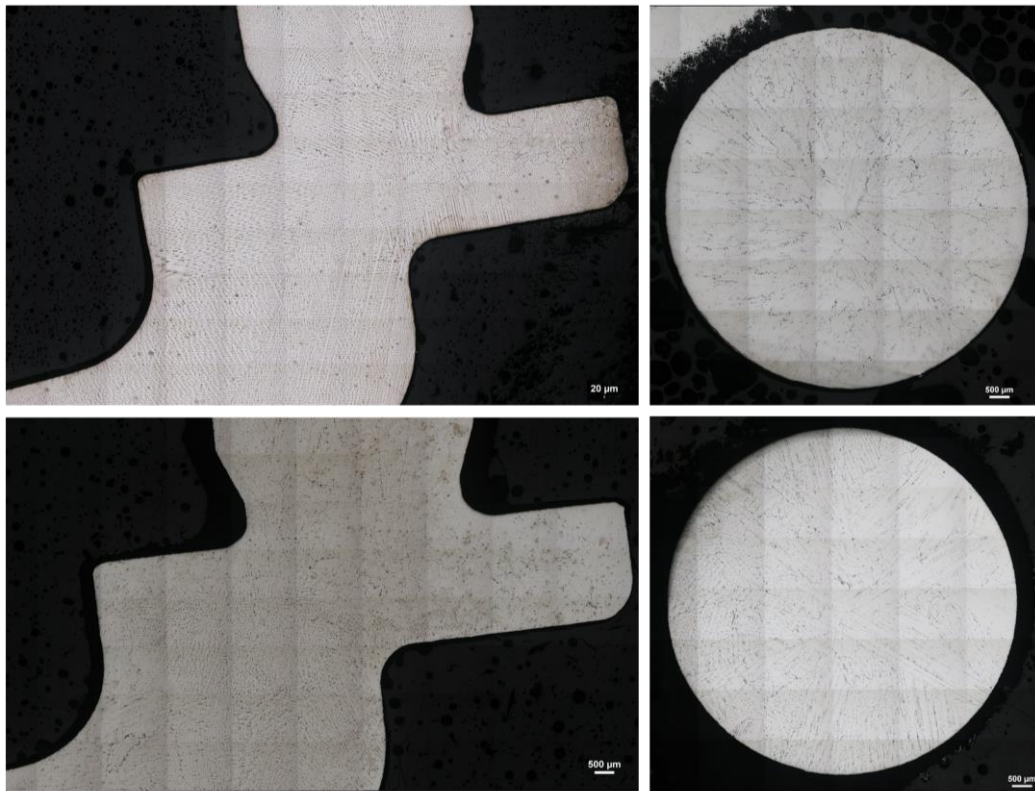
Figura 3.D - Microestruturas reveladas pelo microataque *Villela's reagent* de quatro amostras distintas de produção normal (5 bar): (à esquerda) segundo a secção longitudinal da peça; (à direita) segundo a secção transversal da peça.

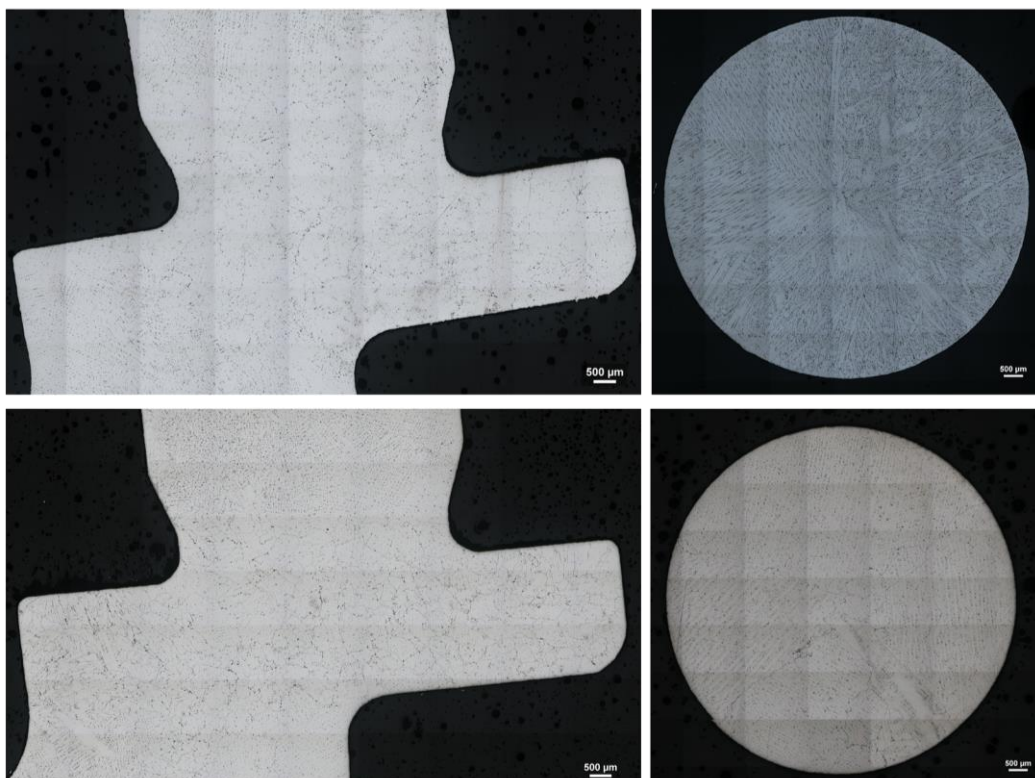
Figura 4.D - Microestruturas reveladas pelo microataque *Villela's reagent* de quatro amostras distintas com adição de inoculante: (à esquerda) segundo a secção longitudinal da peça; (à direita) segundo a secção transversal da peça.

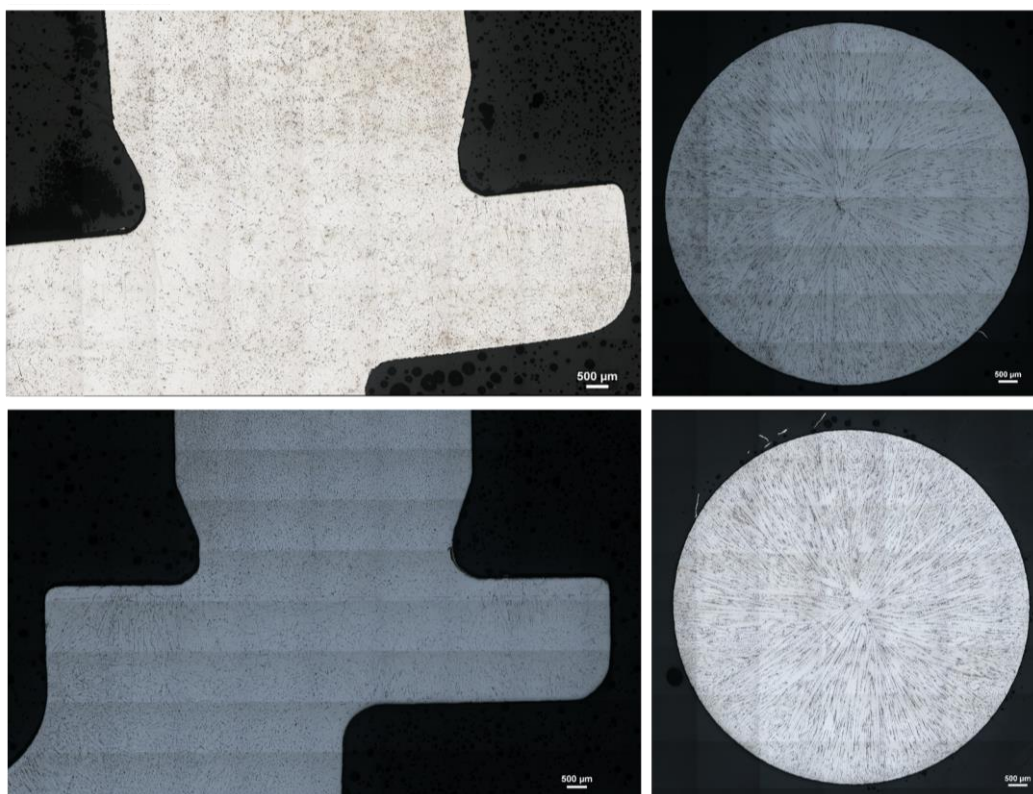
Figura 5.D - Microestruturas reveladas pelo microataque *Villela's reagent* de quatro amostras distintas cuja primeira camada é *Banho de Cobalto*: (à esquerda) segundo a secção longitudinal da peça; (à direita) segundo a secção transversal da peça.
